**“Auditoria a los procesos de Bacheo Aleatorio en
la Gerencia de Operación y Mantenimiento, y
Gerencia Comercial”
Bajo clave No. OIC-AUD01-2023**

**Informe de Observaciones y Recomendaciones
con respecto al acompañamiento a las Unidades
de Bacheo Aleatorio**

OIC-AUD01-2023

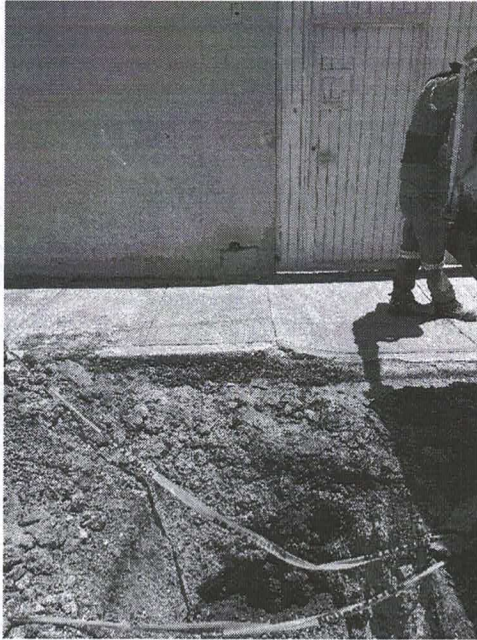
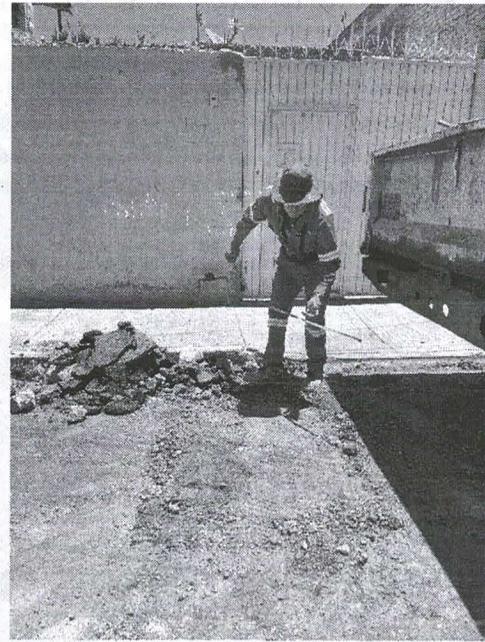
- c) La captura de las ordenes de trabajo a veces no corresponde con lo que se encuentra en el domicilio de la afectación, en una de las ordenes de trabajo que se ejecutó el día 14 de junio del presente año, tenía registrado que era una afectación y reparación en banqueta, cuando llegamos al lugar de la orden de trabajo nos percatamos que no era una afectación en banquetta si no en asfalto, entonces a ellos lo único que les correspondía era en ese momento rellenar la zanja, compactar y escribir correctamente en la orden de trabajo que eso le correspondía a la cuadrilla de carpeta asfáltica. Comentándome que si les pasaba eso, que las afectaciones en la orden de trabajo venían como "afectación en banquetta" pero era en "arroyo".

1. Poder revisar con mayor detenimiento o buscar una manera de filtrar las ordenes de trabajo en donde la primer cuadrilla que llega al domicilio de la afectación la repara y evitar que se dé una segunda visita al mismo domicilio en la cual la reparación ya está hecha, eso evitaría gastar tiempo que se puede dar a ejecutar más ordenes de trabajo.
2. Al momento de la captura de datos que corresponda con la afectación que es, ya que como en casos anteriores que se mostró, la orden de trabajo menciona que es afectación en banqueta y cuando se revisa el domicilio, la afectación no es banqueta si no en asfalto.

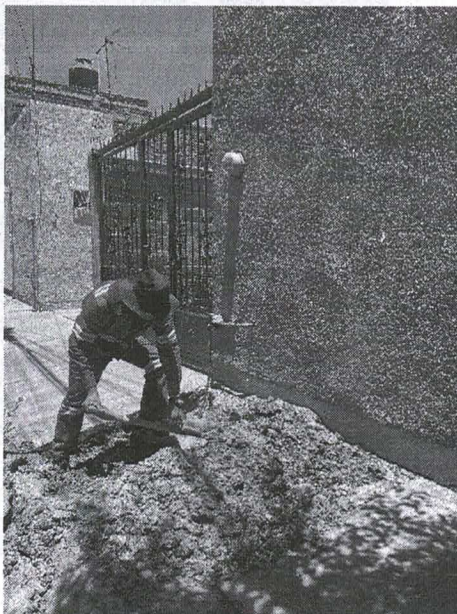
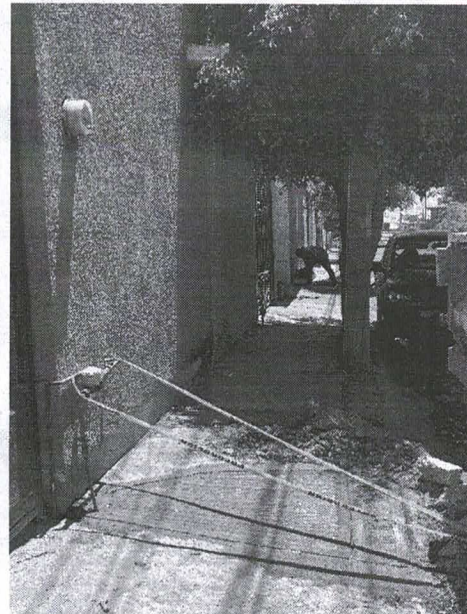
- d) Los tiempos de ejecución de sus procesos están bien: llegan al lugar de la afectación, rellenan con producto de excavación y luego con tepetate, si el corte del concreto esta disparejo, tratan de mejorarlo con la cortadora, una vez que ya se hizo el corte se procede a realizar el concreto que se colocara sobre el material pétreo ya compactado en su momento, una vez que se coloca el concreto se le da el acabado final que es el afine de todas las orillas y marcar las divisiones del concreto.

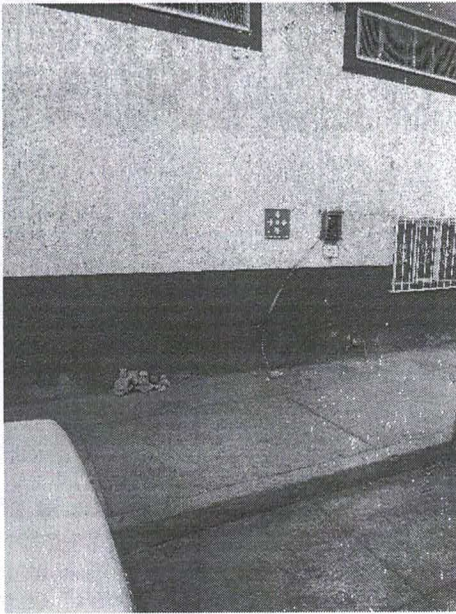
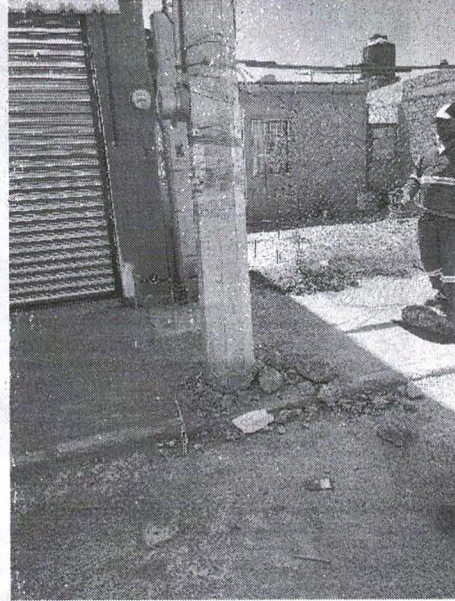
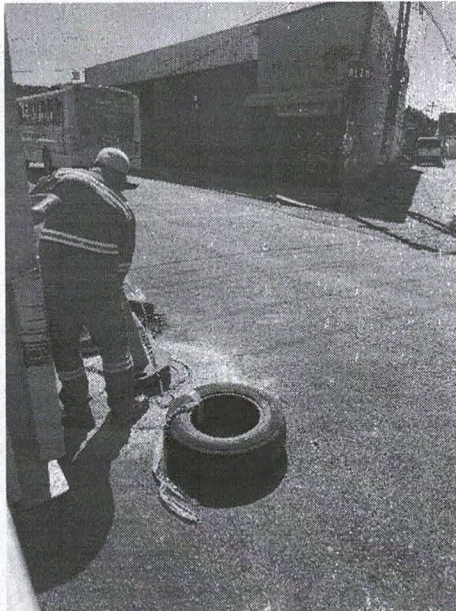
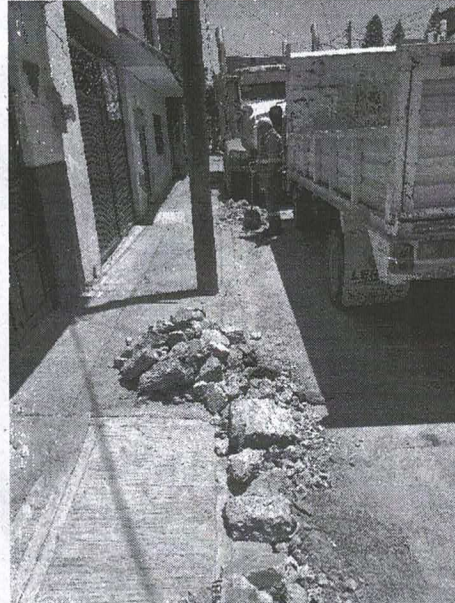
- e) En la unidad en la cual se recoge escombros, traían ordenes de trabajo con tiempo de atraso ya que es la única unidad dedicada a esa actividad mientras hay 6 unidades para reparación de banquetas o pavimentos, solo es una para recoger el escombros. Por lo general realizan entre 15 y 20 órdenes de trabajo donde llegan al domicilio de la afectación quitan la señalética que le dejan las otras cuadrillas de bacheo y recogen escombros que se deja cuando rompen banquetas o carpeta asfáltica.

Revisando la información que se acumuló en el acompañamiento de las Unidades de Bacheo, me percaté de que la ejecución del proceso es buena, el tiempo es justo el necesario para la resolución de la orden de trabajo, lo único que note es que para poder atacar esas órdenes con retraso deberían contar con más gente para el apoyo, o buscar la manera de combinar los departamentos y que al momento de reparar fugas, hacer cortes o reconexiones no hubiera tanto tiempo perdido y al momento se pudiera reparar la afectación y recoger el escombro, así los usuarios tendrían una mejor percepción del servicio que se les da.

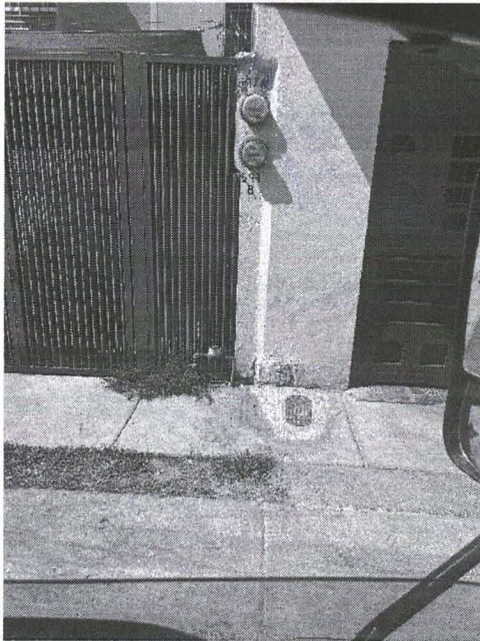
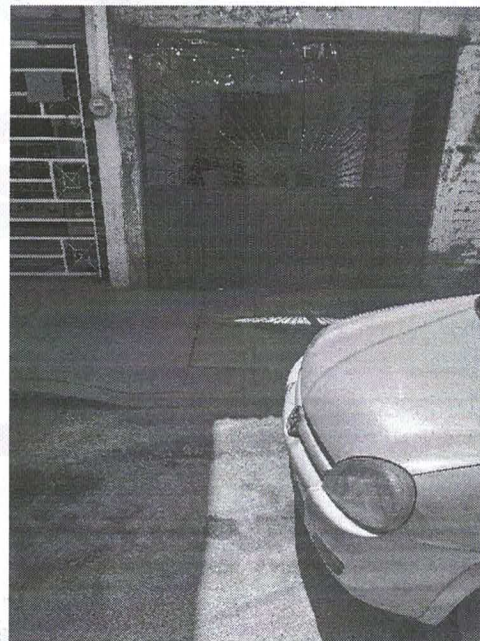
Al igual que con las ordenes de bacheo llegábamos a algún domicilio en el cual ya se habían llevado el escombro y solo se llegaba ahí y se levantaba el reporte de que el escombro reportado ya no estaba ahí.
