**TARJETA INFORMATIVA**

**TI-OMP-108-20**

**Asunto:** Reparación de equipo de bombeo P-46

**JUNTA DE AGUA POTABLE, DRENAJE, ALCANTARILLADO Y SANEAMIENTO DEL MUNICIPIO DE IRAPUATO**  
Blvd. Juan José Torres Landa No. 1720 Col. Independencia  
Tel. 01 (426) 606 91 00 Irapuato, Gto. México  
[www.japami.gob.mx](http://www.japami.gob.mx)

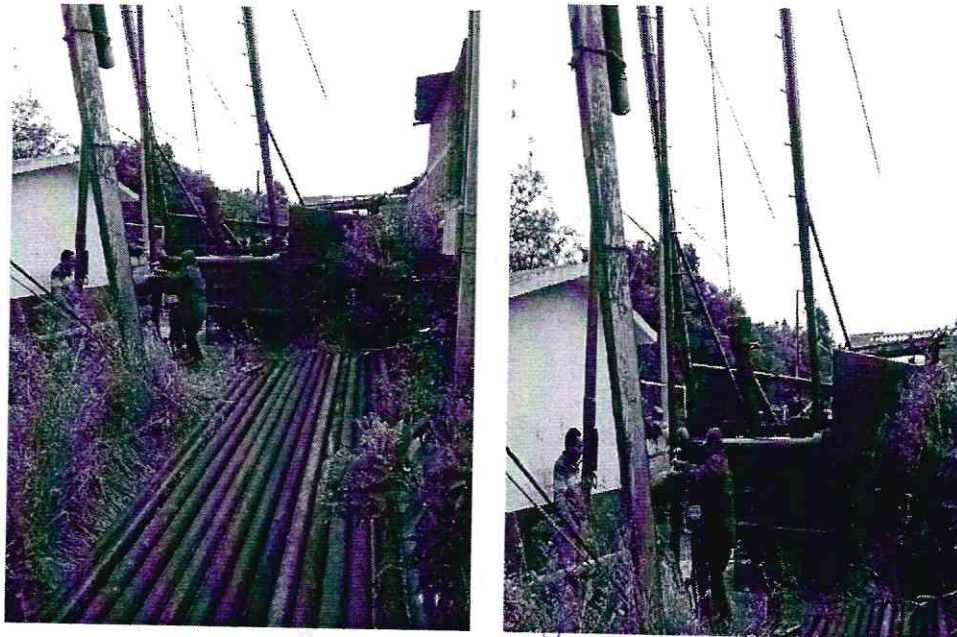
Por este medio se informa que el 13 de septiembre de 2020 se reporta falta de agua en la zona de la colonia Bernardo Cobos, por lo que acude personal de electromecánicos a revisar encontrando el motor dañado por lo que se deja fuera de operación.

- Bomba sumergible marca Altamira para 5 lps 230 mca
- Motor sumergible marca Hitachi NEMA 6 de 50 hp
- 198 m de columna de 3" (1 tramo perforado)
- Cable sumergible 3 x 2 AWG

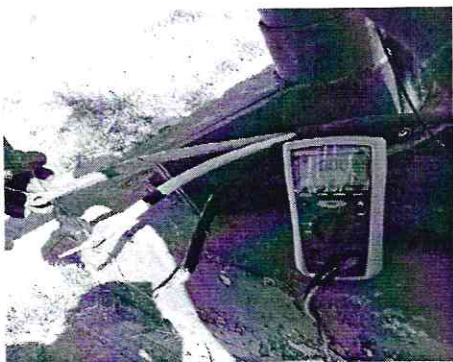
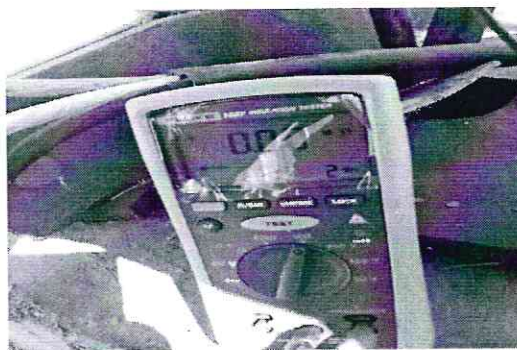
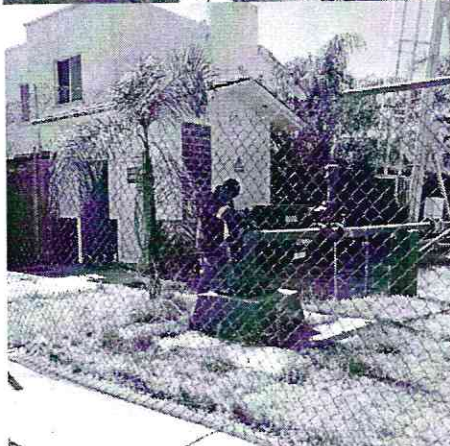
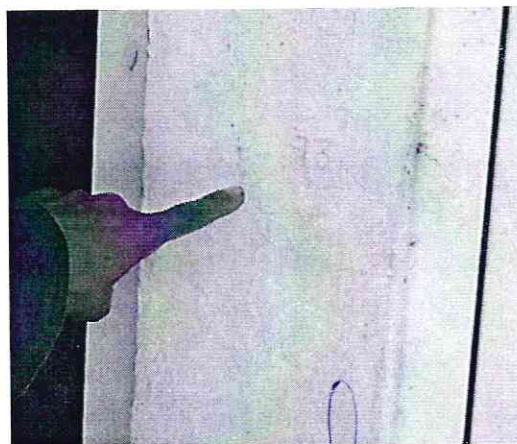
Por este medio se informa que el pozo 93 ubicado en Quinta Libertad no se encuentra operando desde el mes de febrero del año 2019, el pozo se utiliza por contingencia en caso de falla del pozo 88 se realizó una inspección y diagnóstico por parte del departamento de operación y mantenimiento de pozos realizando pruebas con la herramienta medidor de aislamiento detectando equipo aterrizado (bomba sumergible marca medina serie japb00096, motor sumergible marca medina serie jap00095 87 hp) se recomienda su desinstalación y diagnóstico de equipo. Para contar con equipo disponible en caso de que se requiera operar

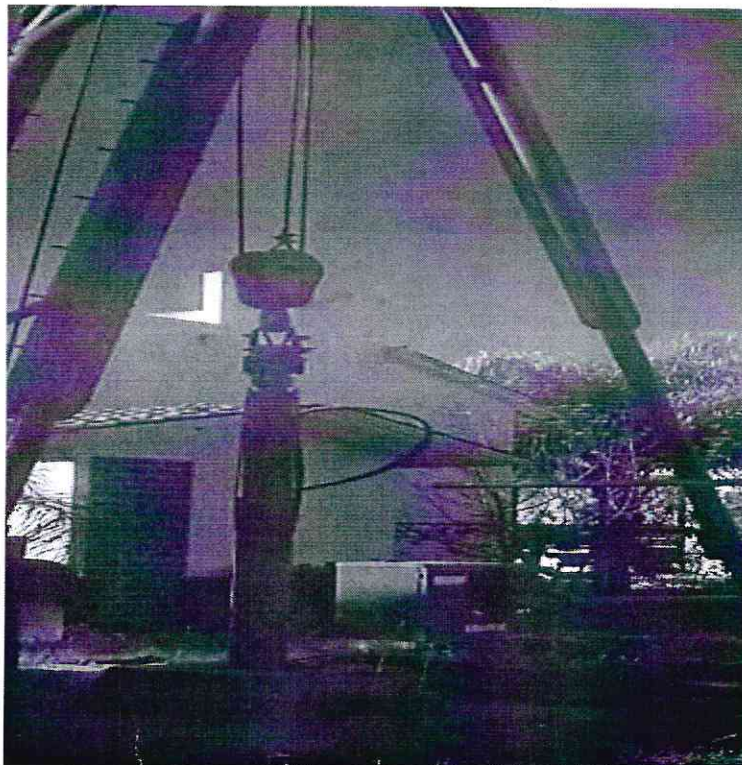
Por este medio se informa que se realizó Maniobra de desinstalación en el pozo 93 ubicado en quinta libertad por servicios externos proveedor José castro trinidad se desinstala lo siguiente:

- BOMBA SUMERGIBLE MARCA MEDINA SERIE JAPB00096
- MOTOR SUMERGIBLE MARCA MEDINA SERIE JAP00095 87 HP
- 34 TRAMOS DE TUBO DE 4" X 6,10 M.,
- 211 MTS. DE CABLE SUMERGIBLE CAL. 3 X 1/0,
- 211 MTS. DE MANGUERA P/SONDEO DE 1"

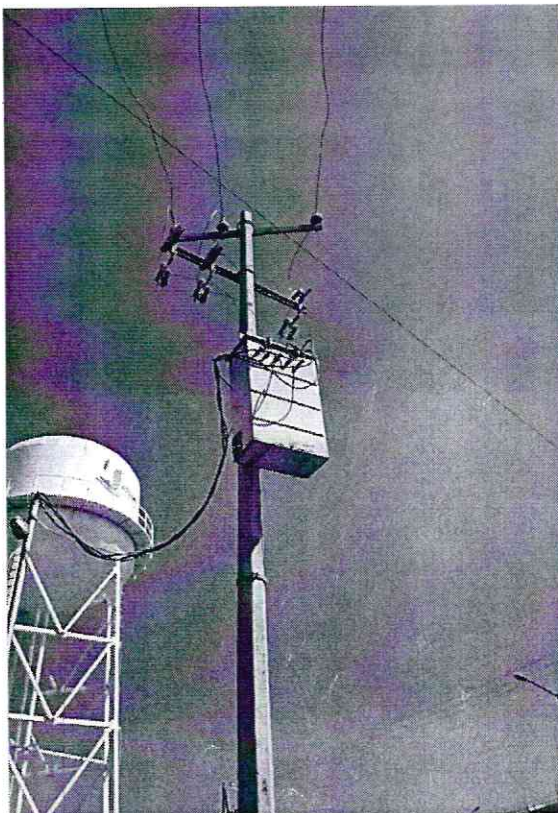
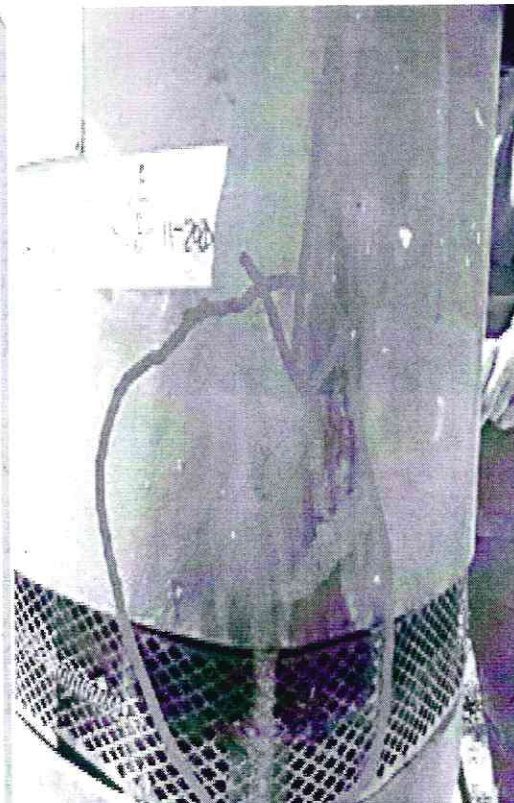
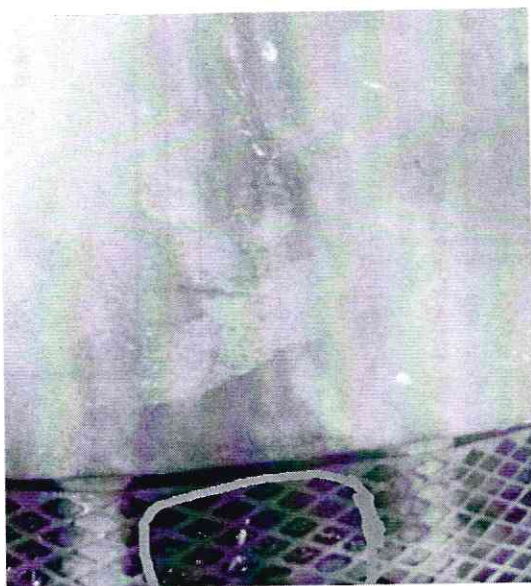
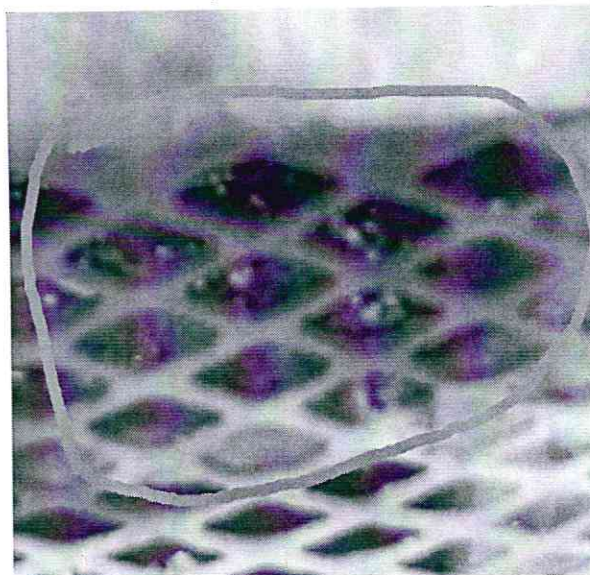
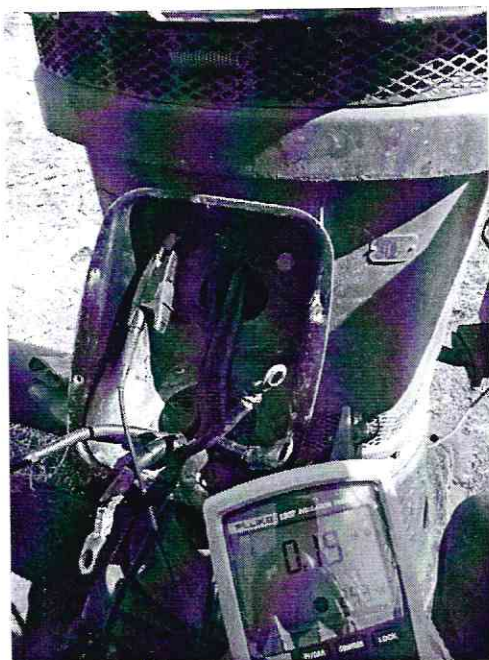
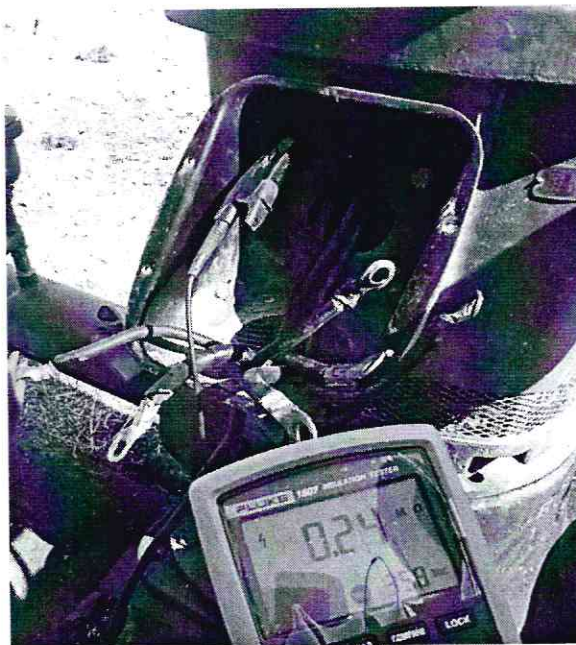
Por este medio se informa que el departamento de operación y mantenimiento de pozos Miguel Flores Santoyo con numero de empleado 6811 realizó la atención al folio 0002732824 que consistía en monitoreo y diagnóstico de correcto funcionamiento al pozo 121 ubicado en Expo Fresas , se percata que esta fuera el transformador por cable dañado , inspecciona el motor vertical encontrando flameo en la parte inferior del motor , con cable quemado se procede a realizar las pruebas de corriente encontrando motor vertical dañado.

- Desinstalar Motor vertical de 60 hp marca US Serie H04-AL29-M D2 TNR
- Ajuste y acoplamiento en transmisión para motor de 100 HP marca SIEMENS serie B06TESP.71 13

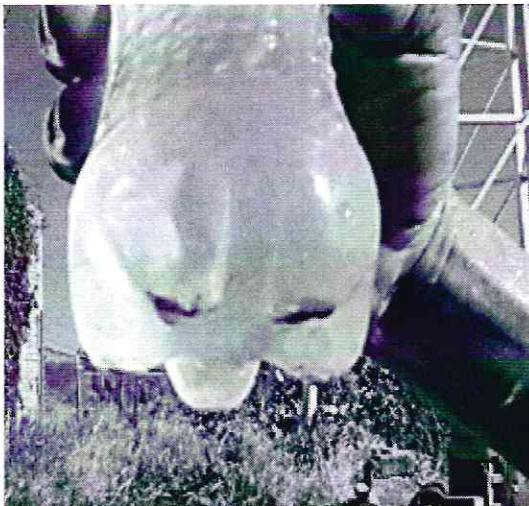
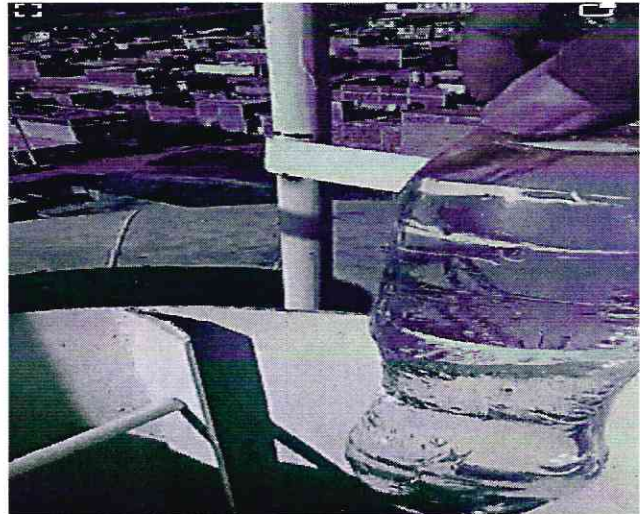
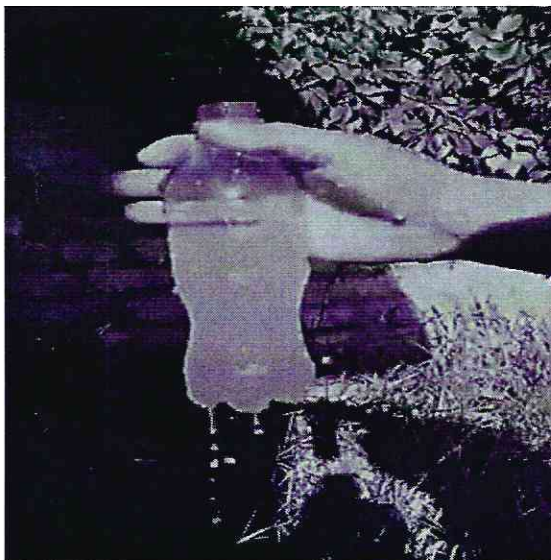
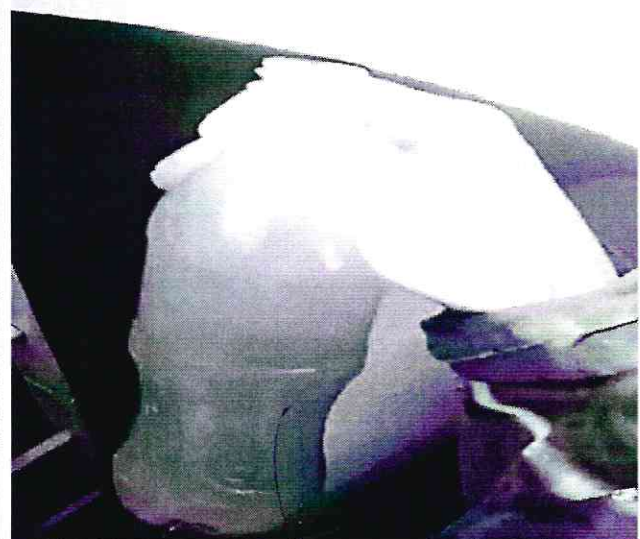
Por este medio se informa que se realizó una inspección visual al agua extraída del pozo 121 en atención a folio 2721810-3, entre otros, en la cual, se revisan muestras de agua directamente del pozo a diferentes horas del día, observando que en ocasiones sale turbia y otras muy clara.

- Se revisan muestras de la bajada del tanque elevado
  - o Se observa ligeramente turbia
- Se revisan muestras de la garza de la llegada al tanque elevado
  - o Se observa muy clara y en ocasiones turbia
- Se revisan muestras del tren de descarga
  - o Se observa ligeramente turbia

El equipo de bombeo extrae arena en ocasiones posiblemente por bancos de arena situados a la altura del equipo de bombeo o por algún daño en el ademe que este provocando entrada de material al pozo.

1. Desinstalar equipo de bombeo para tomar video diagnóstico del pozo ya que se desconocen las condiciones estructurales del pozo, y así tener elementos para decidir si se tiene que hacer alguna reparación en el pozo o modificación en el equipo de bombeo. Aprovechar maniobras para instalar poliducto de sondeo para medición de niveles freáticos.
2. Instalar un desarenador en el equipo de bombeo.
3. Levantar 50 cm el tubo de descarga dentro del tanque elevado para guardar sedimentos y evitar que lleguen a las tomas domiciliarias.
4. Instalar una purga para limpieza de tanque elevado
5. Incluir tanque elevado dentro de un programa de limpieza y mantenimiento
