# BOMBAS Y EQUIPOS HIDRAULICOS S.A. DE C.V.

PRESENTAMOS PARA SU CONSIDERACIÓN EL SIGUIENTE PRESUPUESTO: DESINSTALACION E INSTALACIÓN DE EQUIPO DE BOMBEO POZO No. 75, LAS AMERICAS. S/ ABIERTO DE SERVICIOS JAPAMI/ASERV/ 2021-3

POR MEDIO DE ESTE CONDUCTO PRESENTAMOS EL INFORME ACERCA DE LA DESINSTALACION E INSTALACION DEL EQUIPO DE BOMBEO DEL POZO No. 75, DE LA COLONIA LAS AMERICAS, IRAPUATO, GTO.

## TARJETA INFORMATIVA

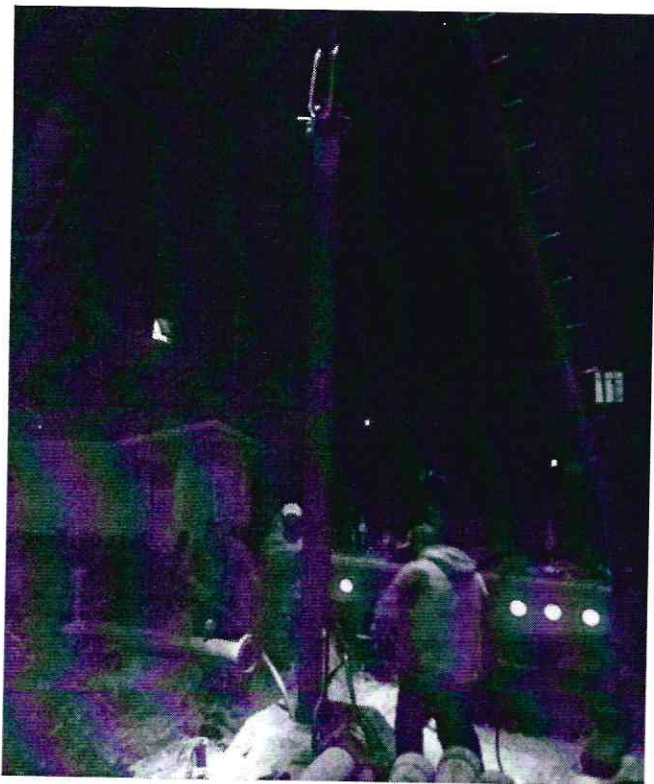
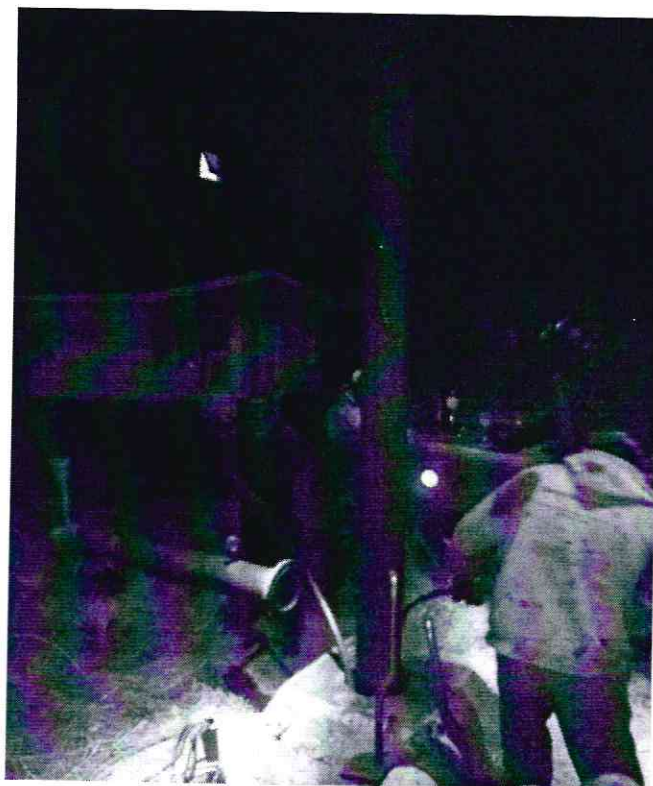
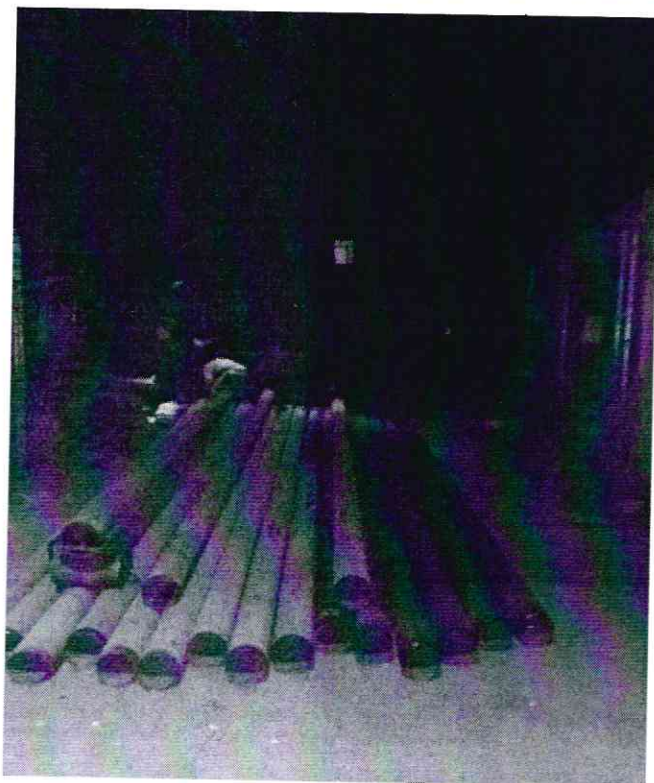
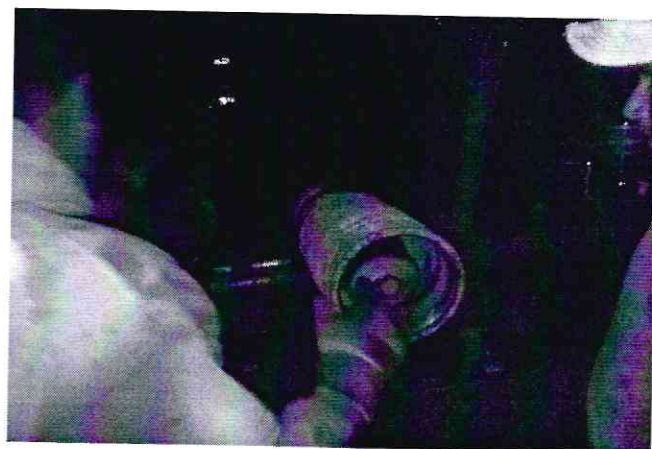
POZO NO. 75 LAS AMERICAS  
DESINSTALACION DE EQUIPO DE BOMBEO

AL MOMENTO DE TERMINAR LA DESINTALACIÓN, SE DETECTA QUE EL PROBLEMA DEL EQUIPO SE DEBE A QUE LA VÁLVULA CHECK, ESTA DETERIORADA Y LA TAPA DE RETENCIÓN ESTA OVALADA, LO QUE OCASIONÓ QUE SE FUERA AL FONDO DE VALVULA CHECK, IMPIDIENDO EL FLUJO DE AGUA.

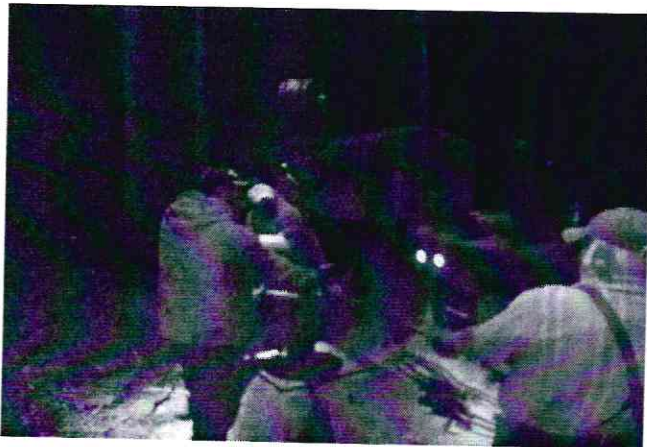
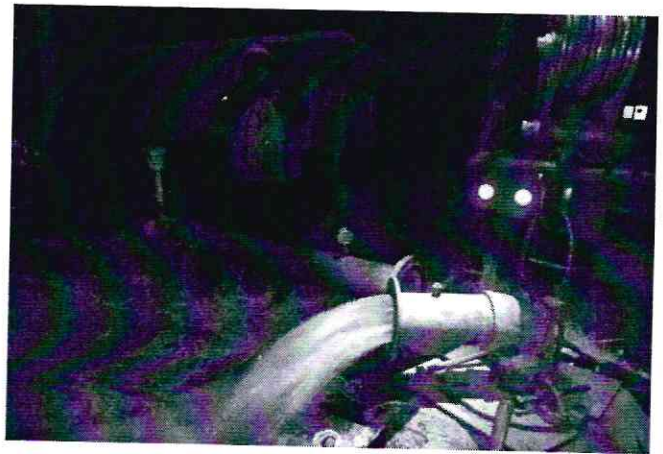
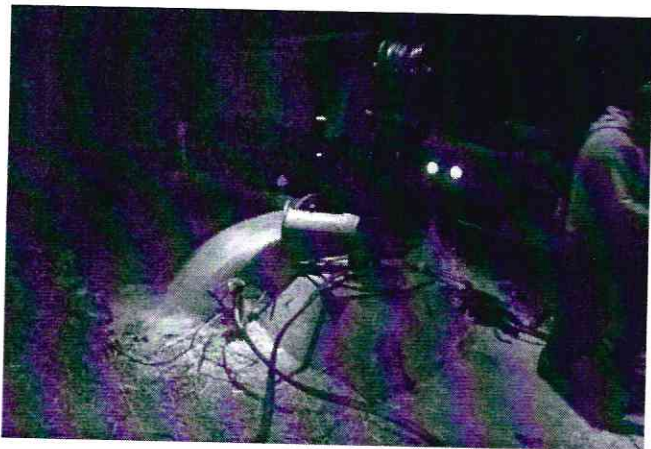
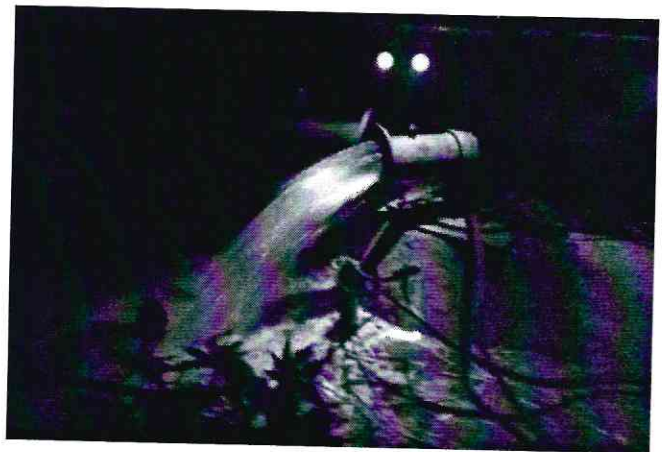
POZO NO. 75 LAS AMERICAS  
INSTALACION Y PRUEBA DE EQUIPO DE BOMBEO

EL EQUIPO SE PRUEBA Y SE QUEDA CON UN GASTO INICIAL DE 30 LPS.
