## TARJETA INFORMATIVA

**TI-OMP-102**

**Asunto:** Maniobras Pozo 75

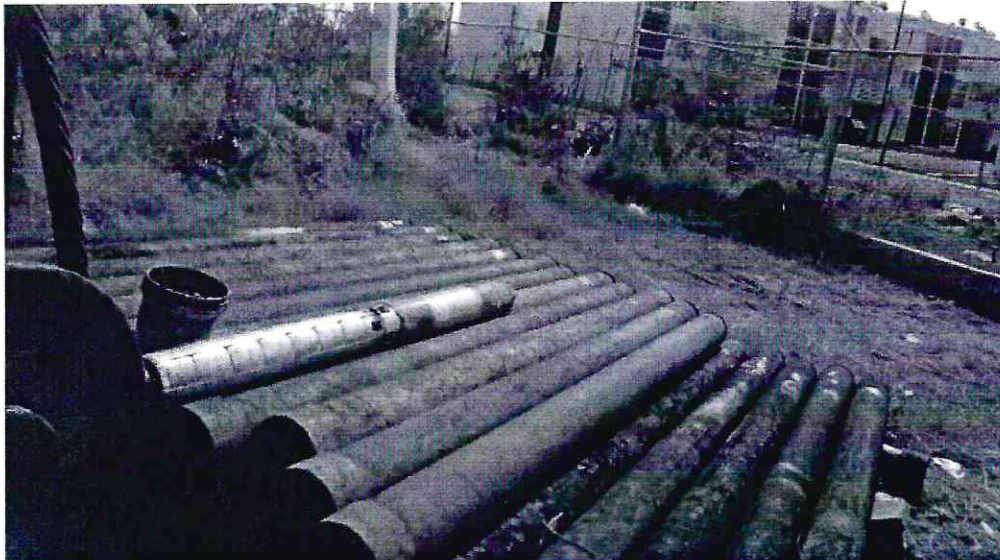
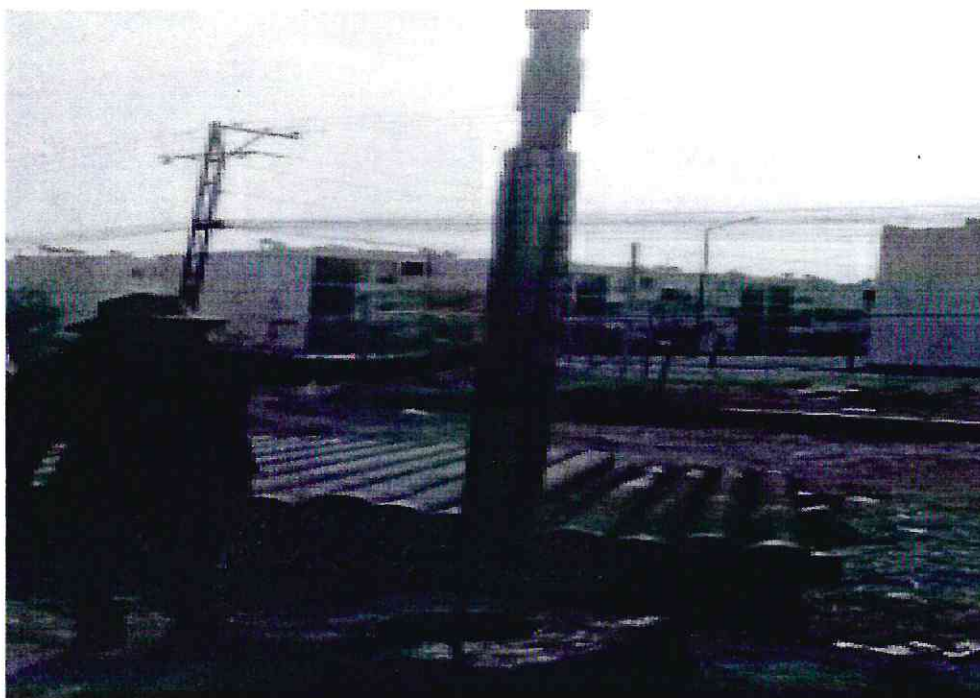
Evidencia fotográfica

Por este medio se informa que el día 26 de abril se realizó maniobra de desinstalación de equipo motor flecha hueca y bomba vertical del pozo 121 ubicado en expo fresas la bomba y flechas sufrieron daño mecánico.

El día 27 de ABRIL se realizaron Instalación de equipo de bombeo sumergible.

- Motor marca KSB sumergible n° ksb2008370101 de 20.1 hp (nuevo)
- Bomba marca KSB sumergible n° p-22000103709170 (NUEVO)
- 100 METROS Cable sumergible 3 X 1/ 0

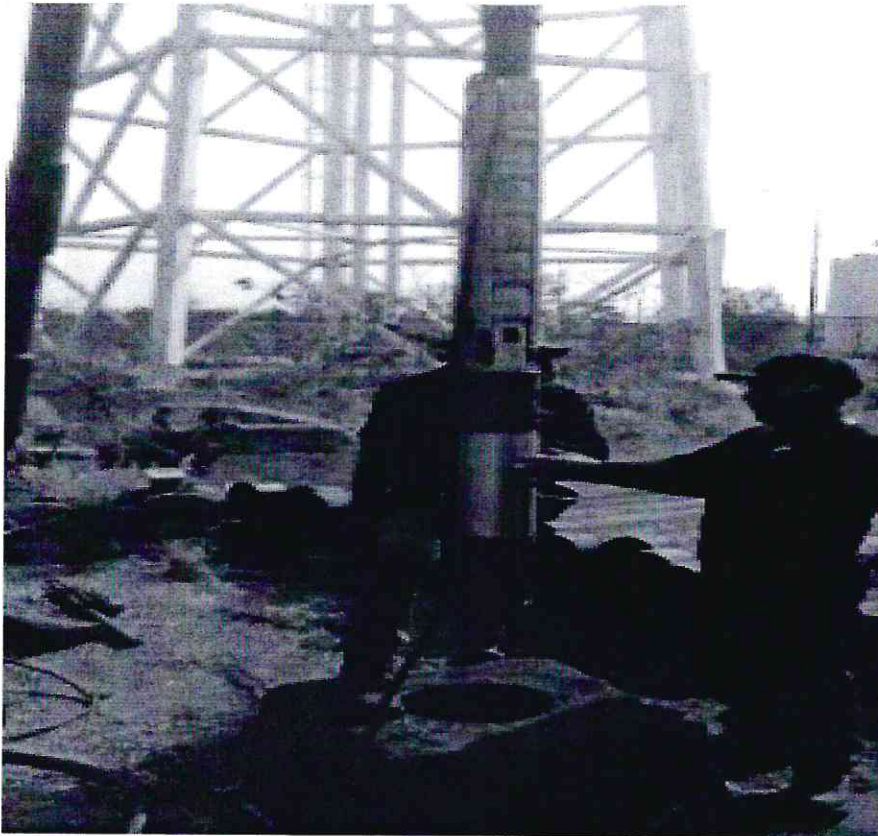
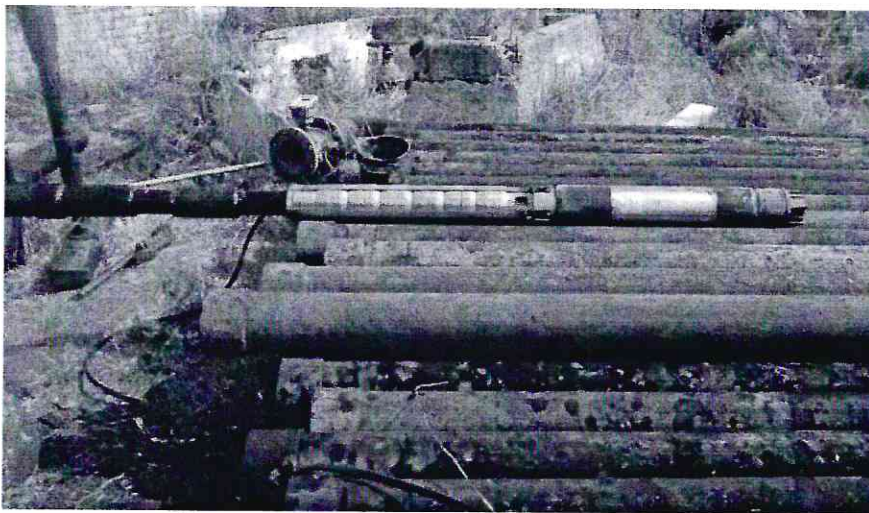
Seguimiento de actividades en pozo Valencianita:

Se realiza maniobra de desinstalación de equipo de bombeo con apoyo de la JAPAMI por medio de proveedor Salvador Valadez.

- Se toma video diagnóstico de pozo con proveedor Mario Araiza observando nivel dinámico a los 39 m, ranuras semitapadas, colapso a los 63 m, profundidad libre a los 90.5 m.

- Reparar daño de ademe a los 63.5 m
- Realizar aforo de pozo para conocer su capacidad de extracción
- Con base en el aforo calcular equipo de bombeo requerido
- Realizar maniobra de instalación con equipo requerido para la población
